EXPLOTACION Y MANTENIMIENTO HIDRAULICO

Boletin No. 146

Diciembre de 1988

UNITED STATES DEPARTMENT OF THE INTERIOR
BUREAU OF RECLAMATION

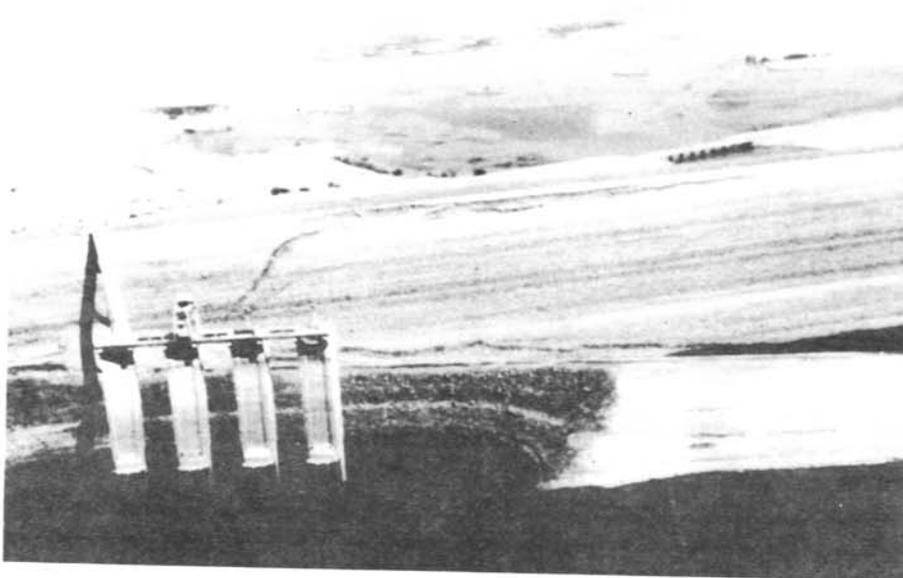
Incidente: Después de un descenso de 55 m del nivel del embalse en menos de 4 meses (mayo 1 a agosto 24), un grupo de investigadores observó un declive vertical de unos 60 cm de altura en el talud de aguas arriba de la presa San Luis, cerca de la coronación, exponiendo la zona 1 del terraplén. El 14 de septiembre de 1981, se produjo un fuerte deslizamiento del terraplén en el talud izquierdo del estribo aguas arriba. El deslizamiento fue marcado por una prominente escarpa superior que seguía moviéndose y creciendo horizontal y verticalmente después de la primera rotura. La anchura horizontal del deslizamiento medía aproximadamente 518 m, con un ancho general de 183 m, extendiéndose desde la coronación (cota 554) hasta los cimientos, afectando casi 1 millón de metros cúbicos del relleno de rocas de las zonas 4 y 5, así como la zona 3 miscelánea de rocas sedimentarias y arcillas grasas, y el núcleo impermeable de la zona 1. El movimiento del deslizamiento cesó virtualmente a mediados de diciembre de 1981. Por ser que este deslizamiento presentaba un riesgo muy grande para la estabilidad de la presa se tuvieron que efectuar reparaciones antes de volver a llenar el embalse para la siguiente temporada de riego.

Causa: Se notó por medio de un análisis estático que una combinación de incrementadas presiones intersticiales asociadas con el descenso rápido del nivel del embalse y un debilitamiento de los componentes del talud natural (arcilla grasa que no había sido extraída del talud natural durante la construcción) y capas débiles en el encochado de la zona 3, contribuyeron a la falla. La topografía local en el sentido oeste (aguas arriba) y hacia el sudoeste de las cimentaciones en pendiente también contribuyó a la falla.

Figura 1.- Fotografía de la rotura de la Presa San Luis. 12/81

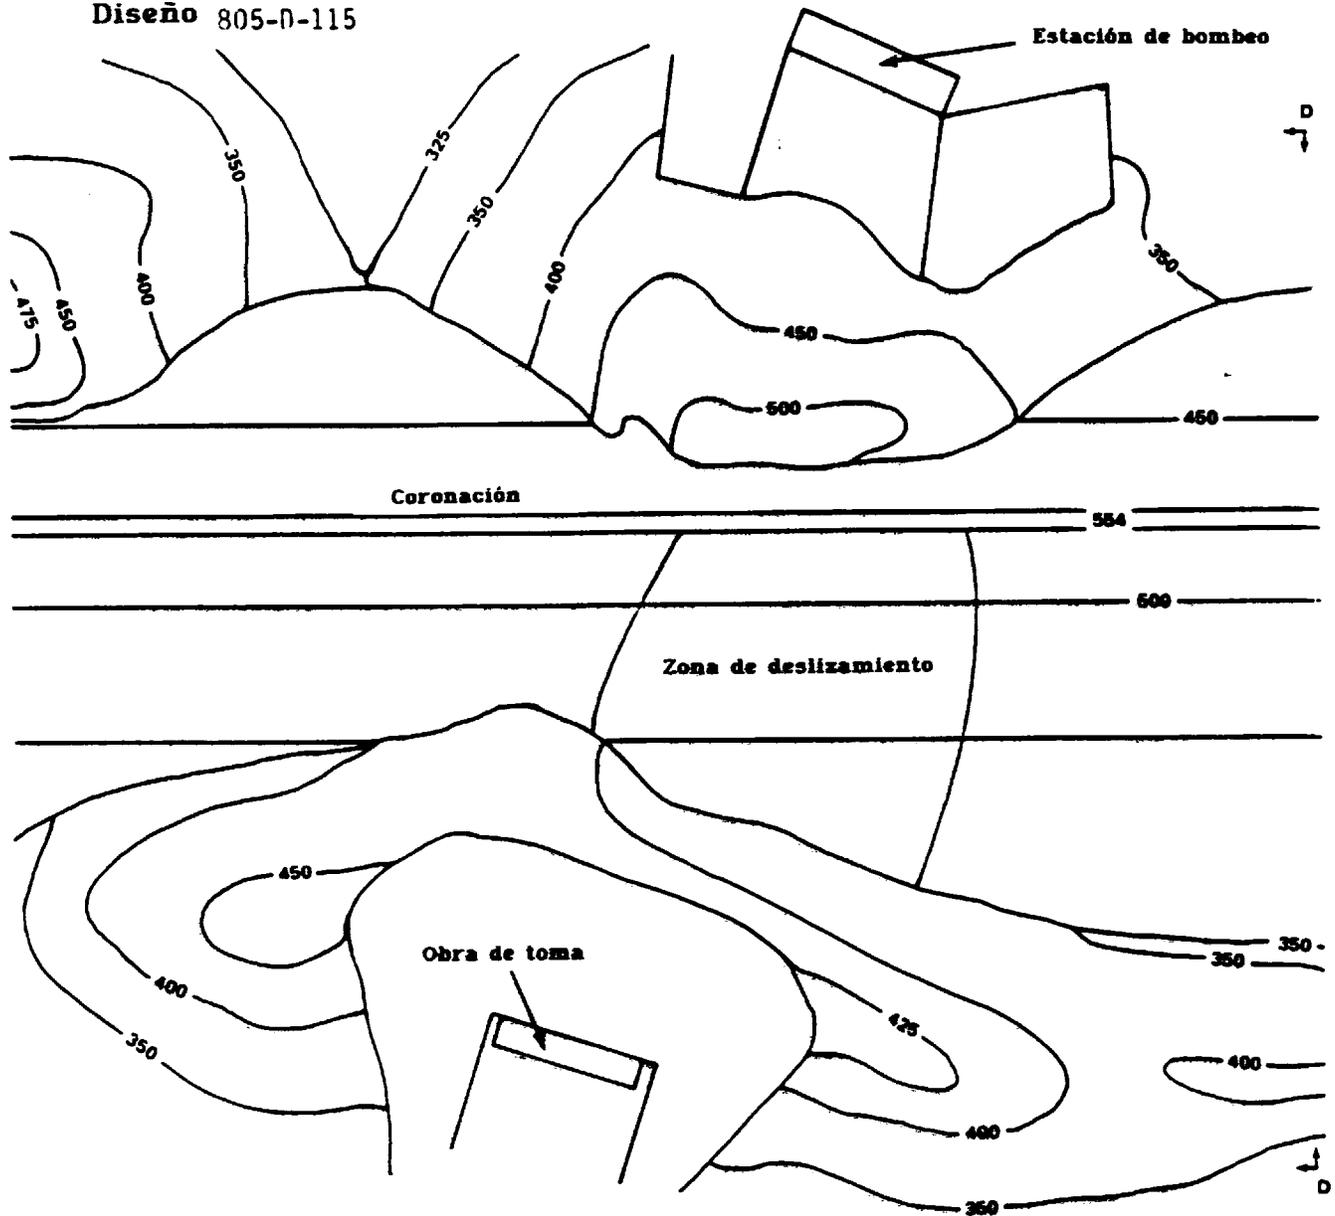
Diseño 805-D-115

Perfil en la zona de deslizamiento
